Causas y Consecuencias de la Falla de la Presa de Relaves en la Mina de Oro El Corazón de Agroindustrial el 4 de Noviembre de 2023, Provincia de Imbabura, Norte de Ecuador

Steven H. Emerman, Malach Consulting, 785 N 200 W, Spanish Fork, Utah 84660, USA,
E-mail: SHEmerman@gmail.com, Tel: 1-801-921-1228

Informe elaborado a solicitud de Asociación de Propietarios de Tierras Rurales del Norte y Frente Antiminero, presentado el 10 de junio de 2024

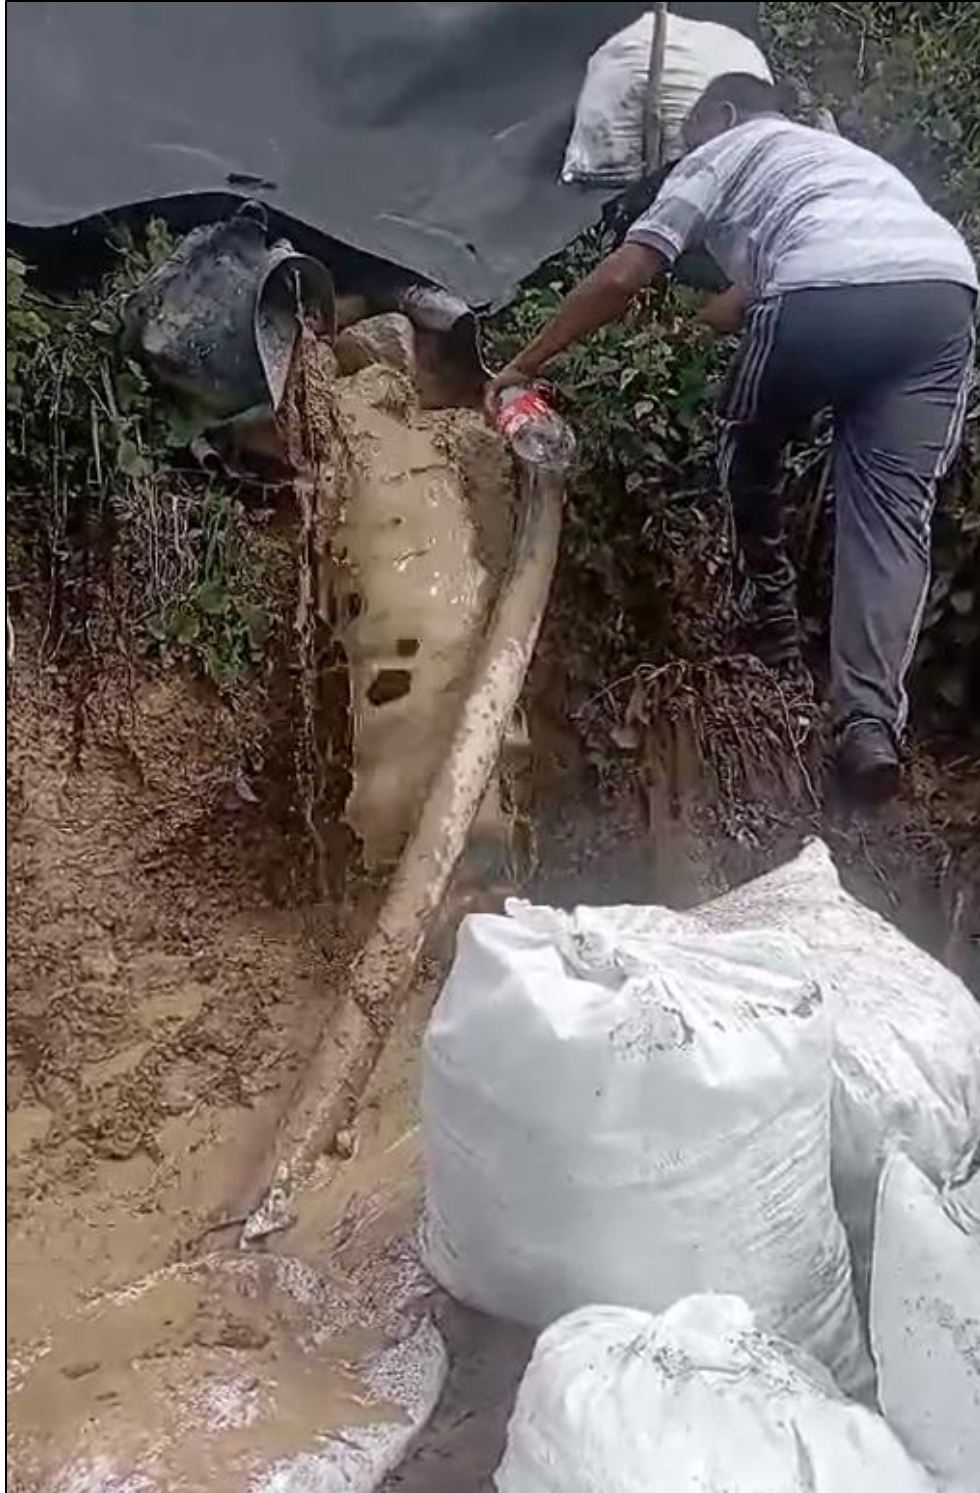
Figura 6. El día de la falla de la presa de relaves (4 de noviembre de 2023), un residente local lucha por ganar pie en el empinado terraplén para recolectar una muestra de agua de la presa con fugas (ver los resultados del análisis de agua realizado por Laboratorio Anncy (2023) en Tabla 1). La alta inclinación del terraplén se indica además por la inclinación de la tubería, las raíces de las plantas expuestas y la caída casi vertical de agua contaminada de la piscina de relaves. Foto fija a las 0:04 del video proporcionado por la Asociación de Propietarios de Tierras Rurales del Norte y el Frente Antiminero (etiquetado Video 1 por el autor). Otra foto fija del mismo video está disponible en Municipio de Cotacachi (2023a).

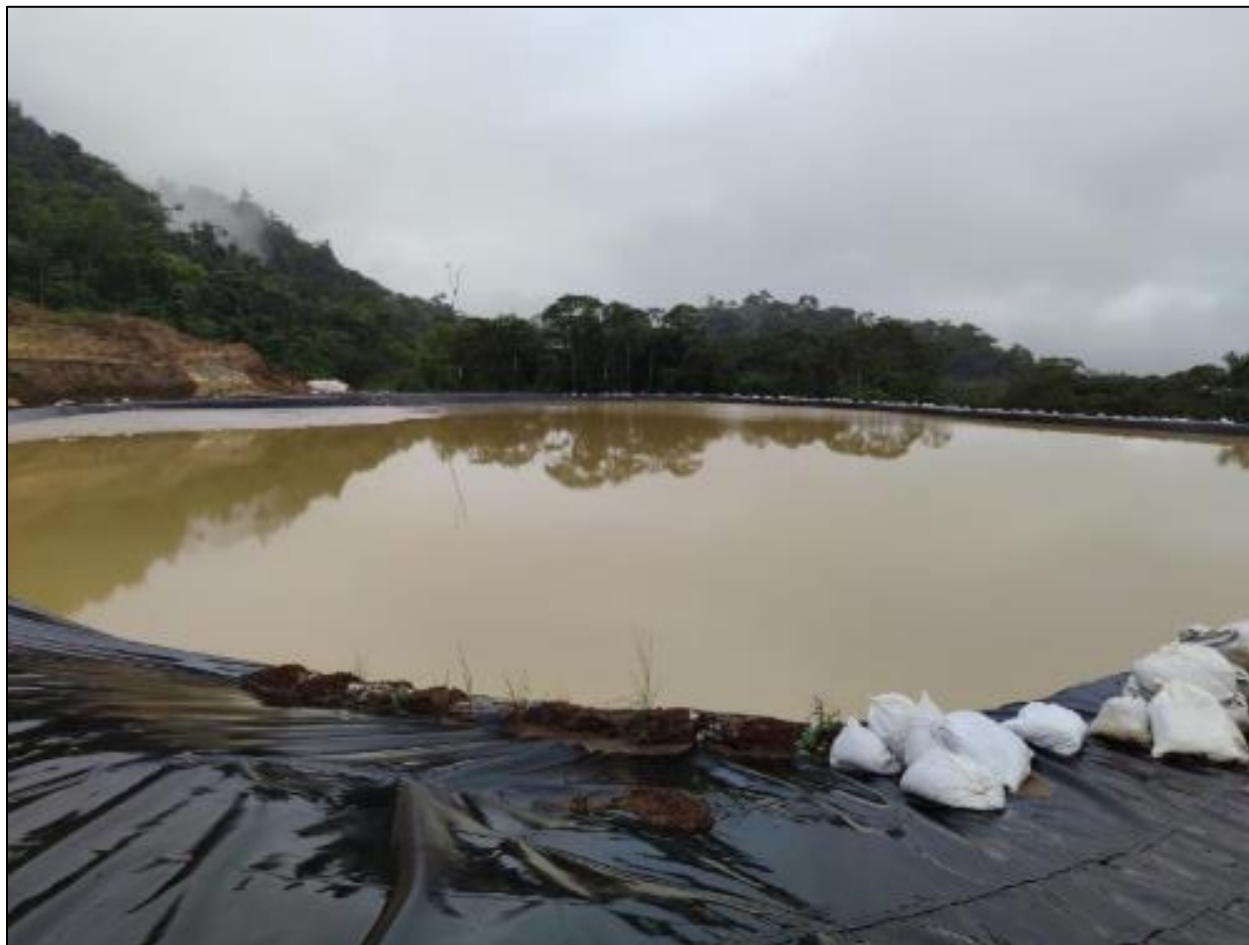
Figura 13. La Piscina No. 15 de la mina El Corazón contenía alrededor de 50.000 metros cúbicos de agua y relaves antes de la falla de la presa de relaves el 4 de noviembre de 2023. Foto de Municipio de Cotacachi (2023a).

Por lo tanto, no está claro si la Piscina Nro. 15 estaba almacenando menos de su capacidad total en el momento de la falla o si los volúmenes declarados se refieren al volumen de relaves o al volumen combinado de relaves y agua sobrenadante. Todas las fotos de la Piscina Nro. 15 muestran agua cubriendo los relaves (ver Fig. 13), pero se desconoce la profundidad del agua. El Municipio de Cotacachi (2023a) continúa “Técnicos de la empresa manifestaron que en la piscina sedimentada hay aproximadamente un 40% de metales pesados”. La afirmación anterior puede estar usando la frase “metales pesados” como sinónimo de “relaves sólidos” (lo cual sería incorrecto) y puede significar que el 40% de la Piscina Nro. 15 estaba lleno con una mezcla de agua y relaves, mientras que el 60% del volumen de la piscina era una cubierta de agua encima de los relaves. Dado que el agua llenará los espacios porosos entre los relaves, es difícil hablar de volúmenes separados para agua y relaves. Con respecto a la capacidad de la Piscina Nro. 15, representantes de Agroindustrial informaron a la Defensoría del Pueblo del

Ecuador (2024) que la Piscina Nro. 15 no sólo estaba llena, sino que se encontraba en capacidad de emergencia al momento de la falla. De acuerdo con la Defensoría del Pueblo del Ecuador (2024), “Adicional [representantes de Agroindustrial] señalan que desde octubre de 2023 la piscina estuvo suspendida, encontrándose 1 mes suspendida, se dio la fisura de la geomembrana, encontrándose la piscina de relave nro. 15 inactiva ... Debido a que su contenido llegó al punto de emergencia, teniendo en cuenta que cada piscina cuenta con una línea de seguridad y un punto de emergencia frente al cual la recomendación técnica es su suspensión”.

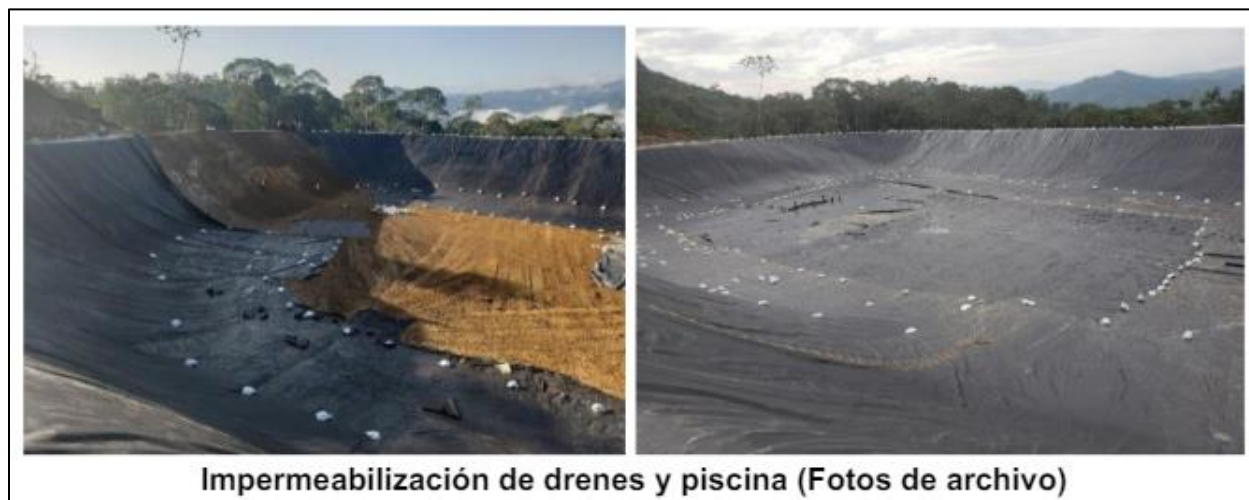
Figura 14. Relaves de oro húmedos de la mina El Corazón se depositan sobre una geomembrana impermeable. El problema fundamental del diseño es que una geomembrana no debe ser el único mecanismo de defensa contra la falla de la piscina de relaves. Según el diseño actual, cualquier desgarró en la geomembrana provocará la liberación de relaves y agua cargada de cianuro. Foto de Agroindustrial El Corazón S.A. (2023a).

El agua y los relaves de la Piscina Nro. 15 fueron depositados sobre una geomembrana impermeable con un espesor de 0,7 milímetros (ver Fig. 14). La geomembrana impermeable se colocó encima de un sistema de drenaje que se construyó para evitar que el agua de lluvia se estanque debajo de la geomembrana. De acuerdo con Agroindustrial El Corazón S.A. (2023a), “La misma cuenta con drenajes artificiales de hasta 3 m. de profundidad, construidos con piedra, grava y arena y cubiertos con Geomembrana de 0,7 mm color negra, termo unida por el proveedor del material; los drenes son construidos para captar filtraciones de aguas lluvia bajo geomembrana de la piscina”. Durante la construcción de Piscinas Nros. 14 y 15, se descubrieron manantiales, por lo que los drenajes debajo de la geomembrana tienen la tarea adicional de evitar que el agua subterránea se estanque debajo de la geomembrana. De acuerdo con el Municipio de Cotacachi (2023a), “[Los representantes de Agroindustrial] señalaron que durante la construcción de estas 2 piscinas se encontraron vertientes de agua, mismos que han realizado obras para drenar el agua subterránea encontrada en la base de la piscina y luego de eso se ha colocado la geo-membrana que cubre toda la dimensión de las piscinas”. No hay información sobre si existen manantiales debajo de alguna de las otras piscinas de relaves.

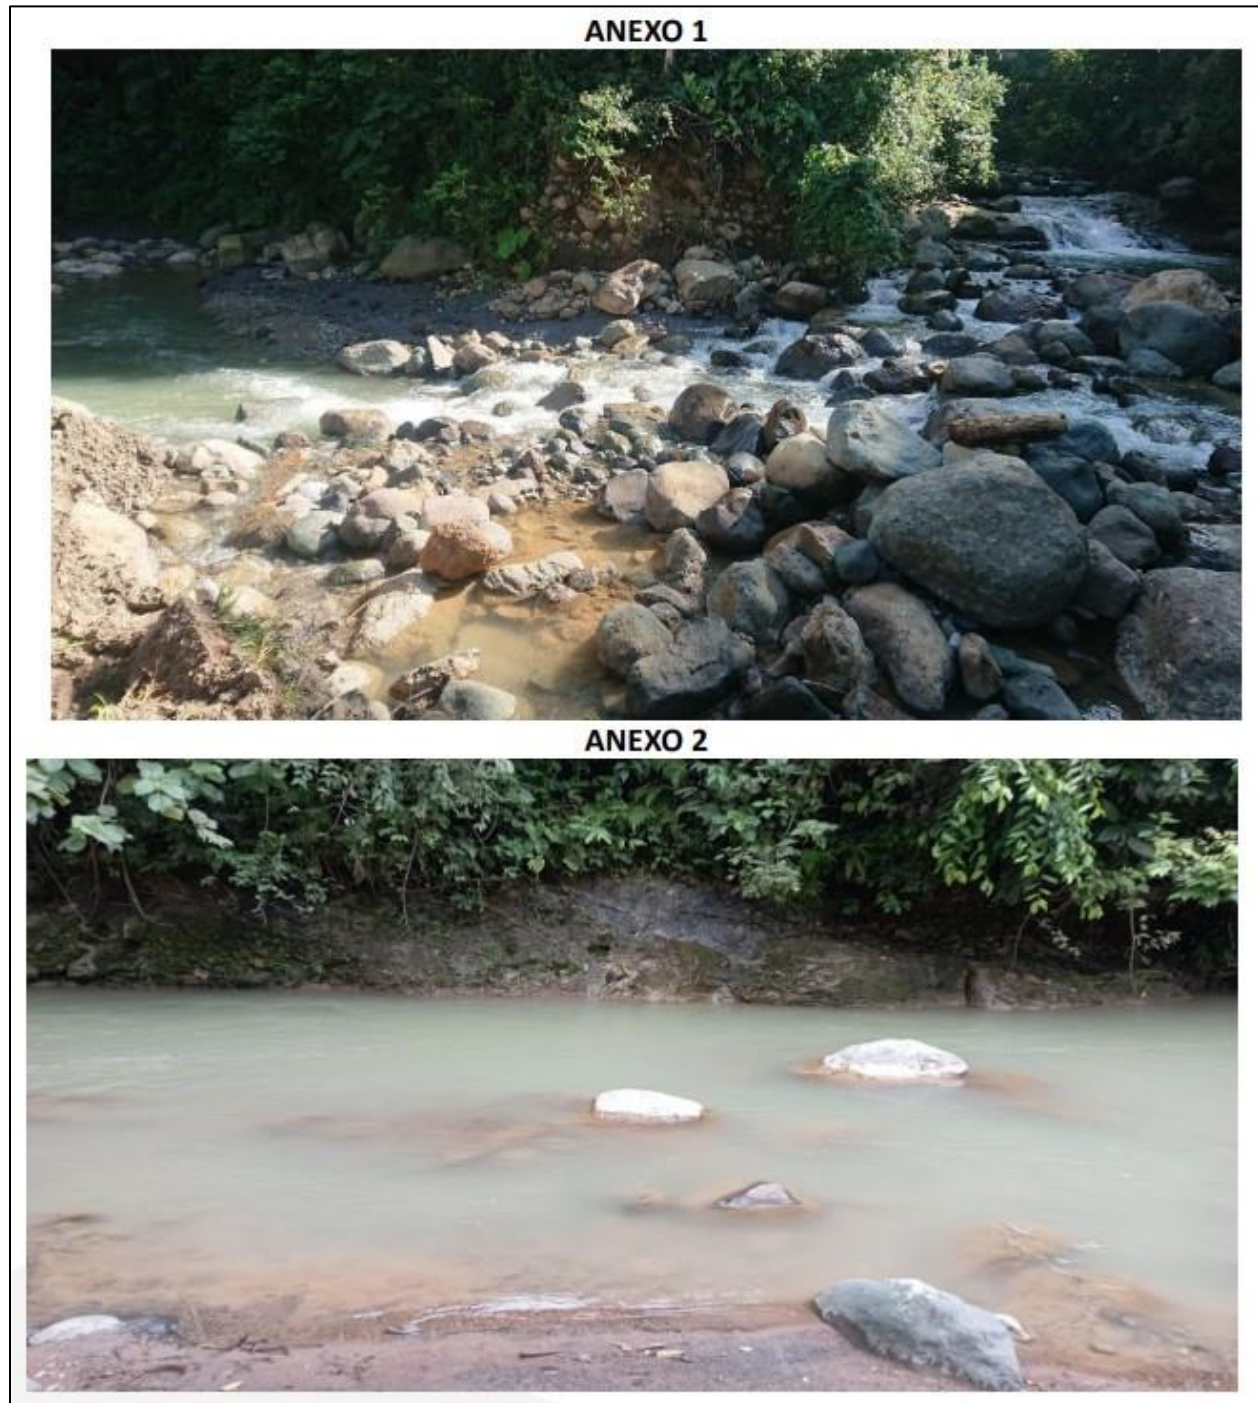
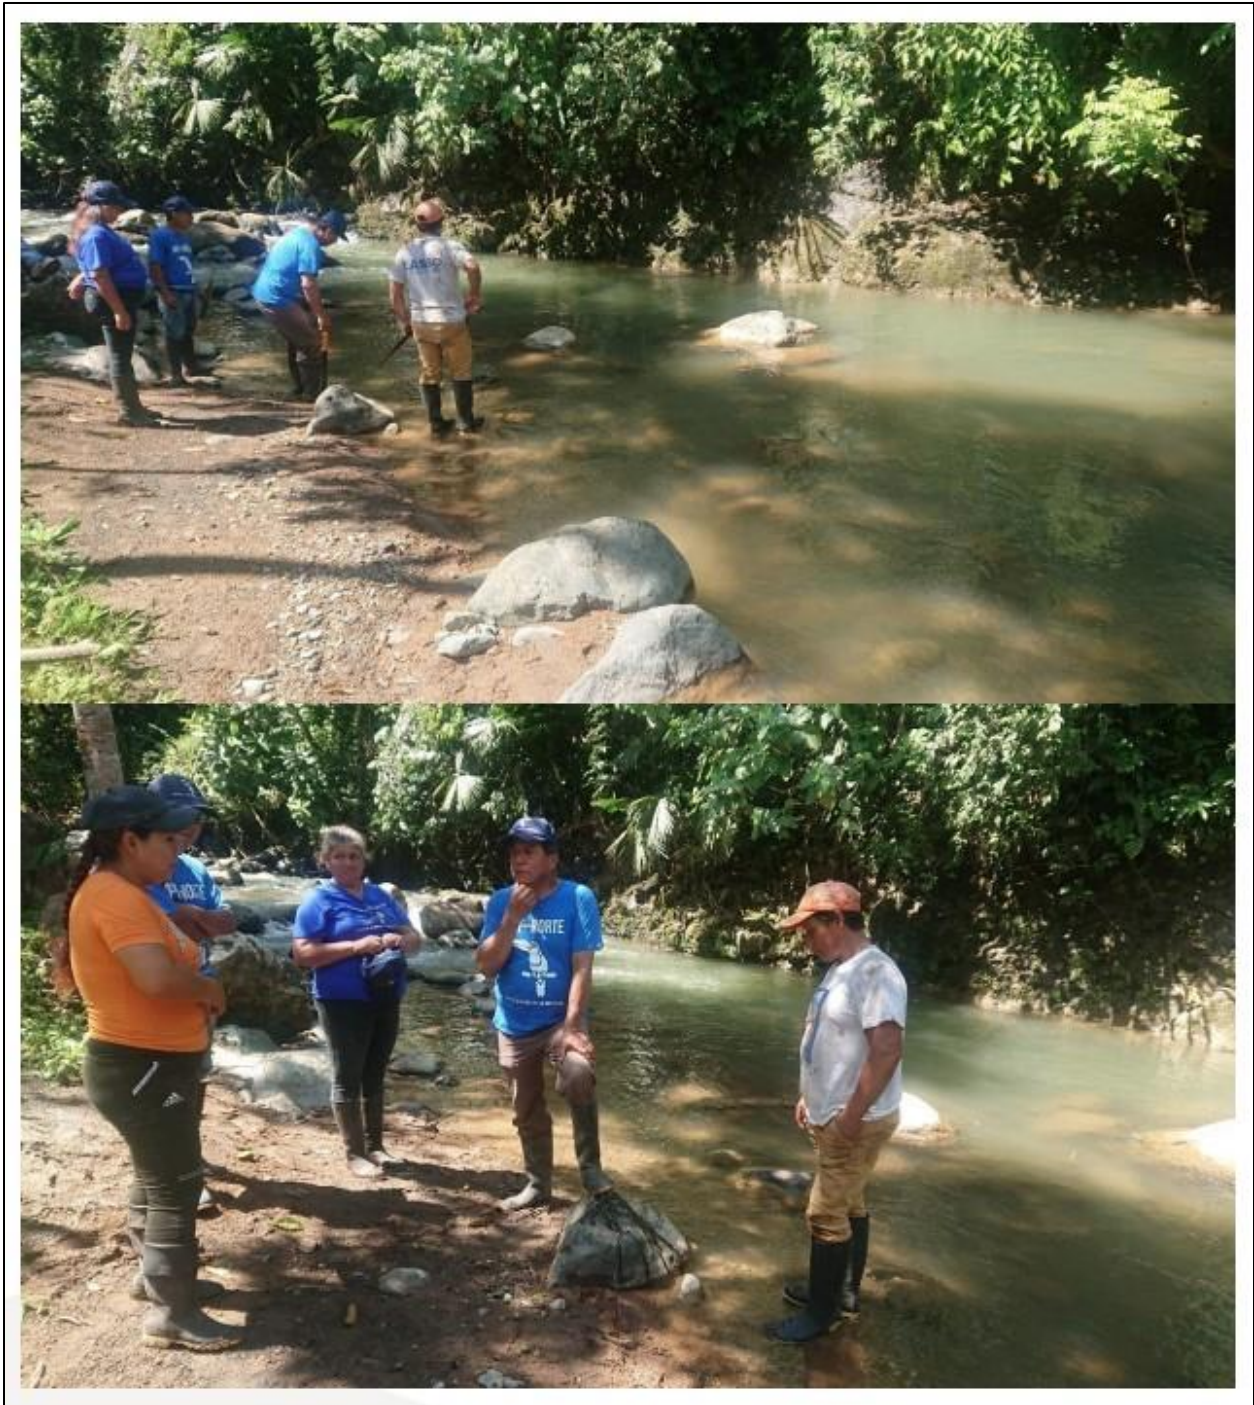
Figura 15a. El 11 de junio de 2023 se observó una coloración verde grisácea en el río Manduriaco Chico (ver Fig. 3), que había aparecido repentinamente dos días antes. Los colores grisáceos generalmente se asocian con partículas finas, como relaves de grano fino. Según los mapas de corrientes, fotografías aéreas e imágenes satelitales disponibles, el camino desde una de las piscinas de relaves hasta el río Manduriaco Chico no está claro (ver Figs. 3-4). Fotos de Municipio de Cotacachi (2023b).

Figura 15b. El 11 de junio de 2023 se observó una coloración verde grisácea en el río Manduriaco Chico (ver Fig. 3), que había aparecido repentinamente dos días antes. Los colores grisáceos generalmente se asocian con partículas finas, como relaves de grano fino. Según los mapas de corrientes, fotografías aéreas e imágenes satelitales disponibles, el camino desde una de las piscinas de relaves hasta el río Manduriaco Chico no está claro (ver Figs. 3-4). Fotos de Municipio de Cotacachi (2023b).

El color verde grisáceo que fue observado en el río Manduriaco Chico por el Municipio de Cotacachi (2023b) el 11 de junio de 2023 (ver Figs. 15a-b) parece bastante similar al color verde grisáceo que apareció en el mismo río el 4 de noviembre de 2023 (ver Fig. 16). Según el Municipio de Cotacachi (2023a), respecto a los cambios de color del río Manduriaco Chico y río Verde, los residentes locales, “manifiestan que por varias ocasiones ha pasado eso y que en la parte alta se encuentra la empresa minera El Corazón, que puede ser la causante de esto”. El descontento con las decoloraciones periódicas de las cursos de agua fue expresado con bastante fuerza por la Junta Administradora de Agua Potable (JAAP) “Río Manduriacu Chico” (2023) al quejarse el 12 de noviembre de 2023 sobre “las varias ocasiones que los Río Manduriacu Chico y Verde; así como, las Quebradas Los Monos y Verde Chico, Cuenca del Río Guayllabamba, Demarcación geográfica del Río Esmeraldas, fuentes importantísimas de agua segura y de calidad, han sufrido varios procesos de decoloración ploma-verdosa-lodosa arcillosa”. Se ha afirmado que la coloración verde grisácea de los ríos no se ha investigado y no se ha informado lo suficiente. De acuerdo con la Defensoría del Pueblo del Ecuador (2023), “Hasta la presente fecha el MAATE no ha realizado inspección sobre la repentina coloración ploma verdosa del río Manduriacu Chico para determinar las causas, afectaciones y responsables de las constantes presuntas contaminaciones de los Ríos Verde y Manduriacu y otros afluentes, así como para establecer medidas de mitigación, prevención y cese de vulneración de derechos constitucionales ... [El peticionario] señala que la coloración del agua en ploma verdosa se ha dado durante varias ocasiones, no obstante no ha sido denunciada por la comunidad pues esta es víctima de hostigamiento”.

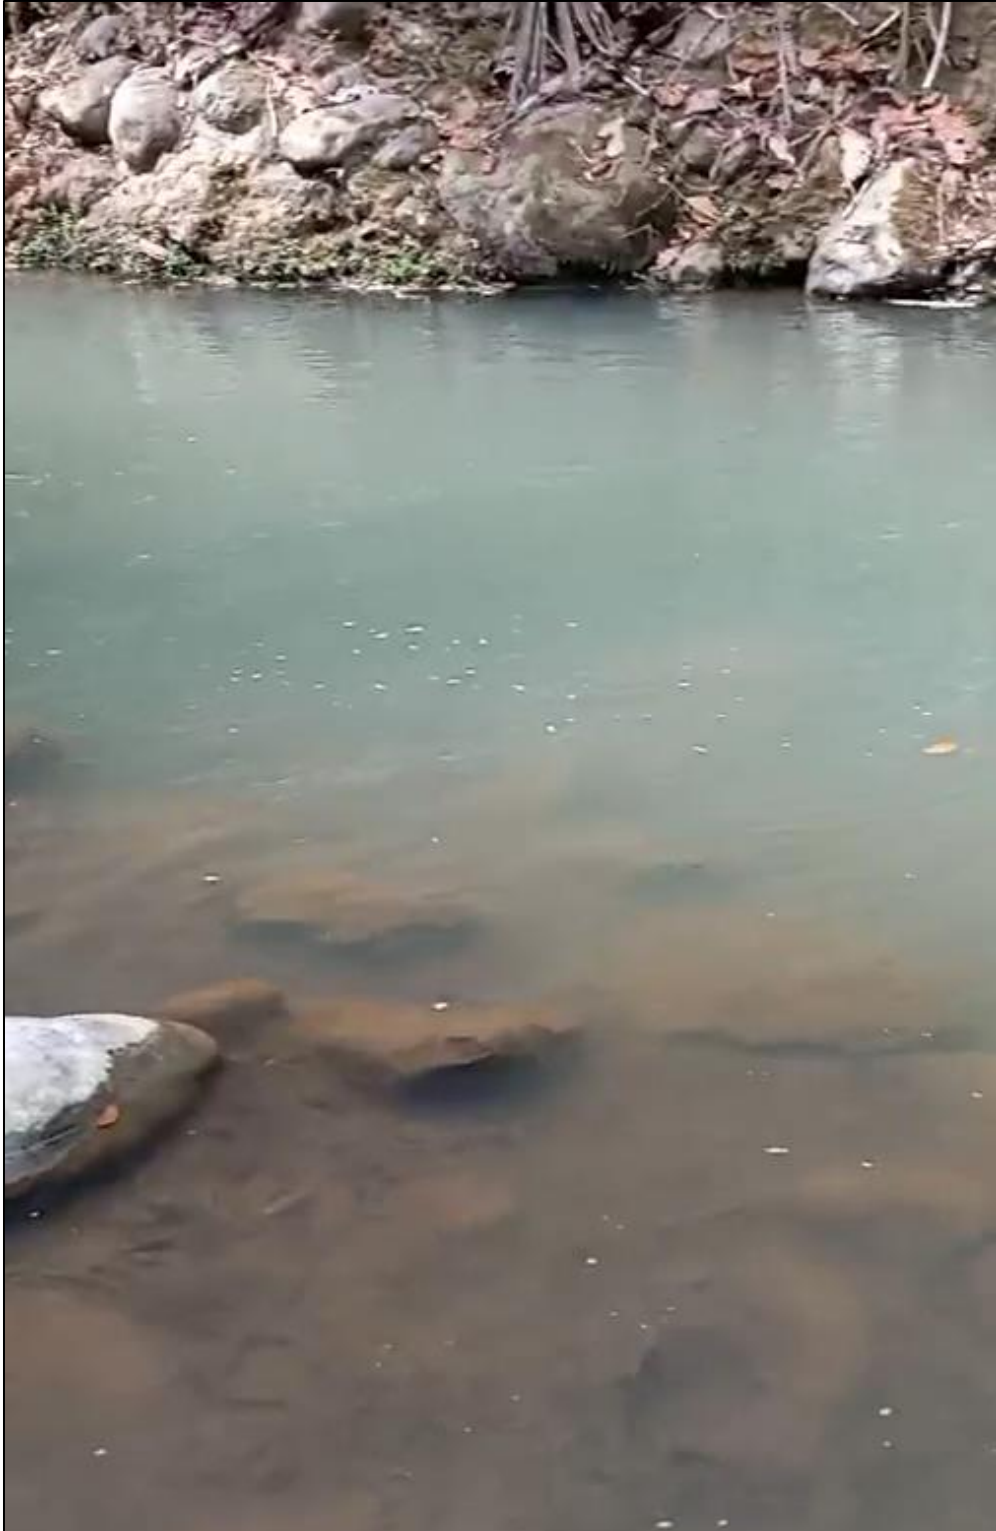
Figura 16. El 4 de noviembre de 2023, el mismo color verde grisáceo apareció en el río Manduriaco Chico (comparar con Figs. 16a-b) luego de la falla de la presa de relaves en la mina El Corazón. Los colores grisáceos generalmente se asocian con partículas finas, como relaves de grano fino. Según los mapas de corrientes, fotografías aéreas e imágenes satelitales disponibles, el camino desde una de las piscinas de relaves hasta el río Manduriaco Chico no está claro (ver Figs. 3-4). Foto fija a las 0:30 del video proporcionado por la Asociación de Propietarios de Tierras Rurales del Norte y el Frente Antiminero (etiquetado Video 3 por el autor).

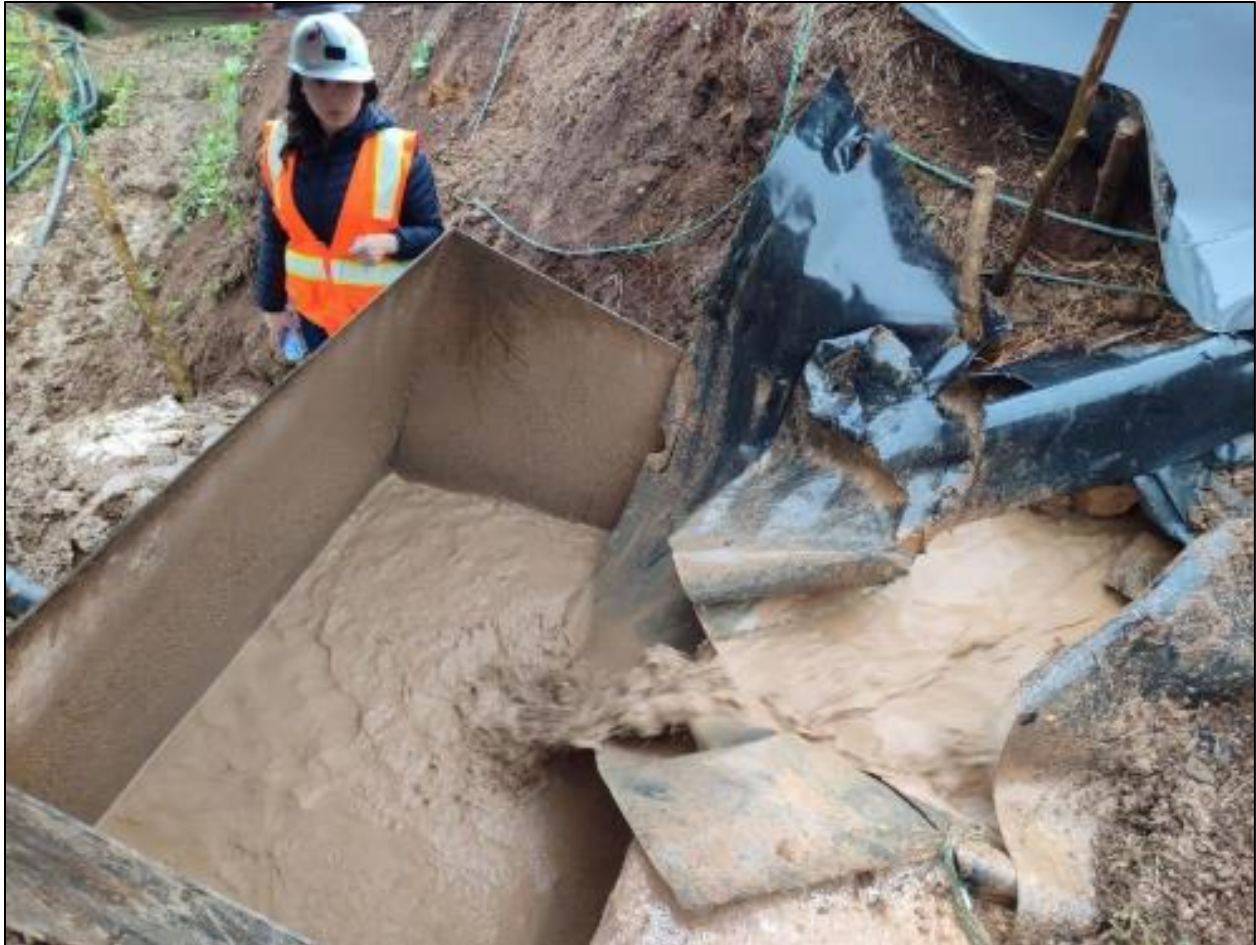
Figura 18. El agua y los relaves que se descargaron de la Piscina No. 15 se recolectaron en un recipiente metálico y luego se transfirieron a la Piscina Nro. 9 (ver Fig. 4). Foto de Municipio de Cotacachi (2023a).

reparar la geomembrana “por termosellado y posteriores pruebas de impermeabilización”. El informe del MAATE del 8 de noviembre coincidió en que la falla había sido provocada por un desgarró en la geomembrana. De acuerdo con MAATE (2023b), “Se estima que el evento ambiental estaría dado por una fisura a nivel de la geomembrana de la piscina 15 de la relavera”.

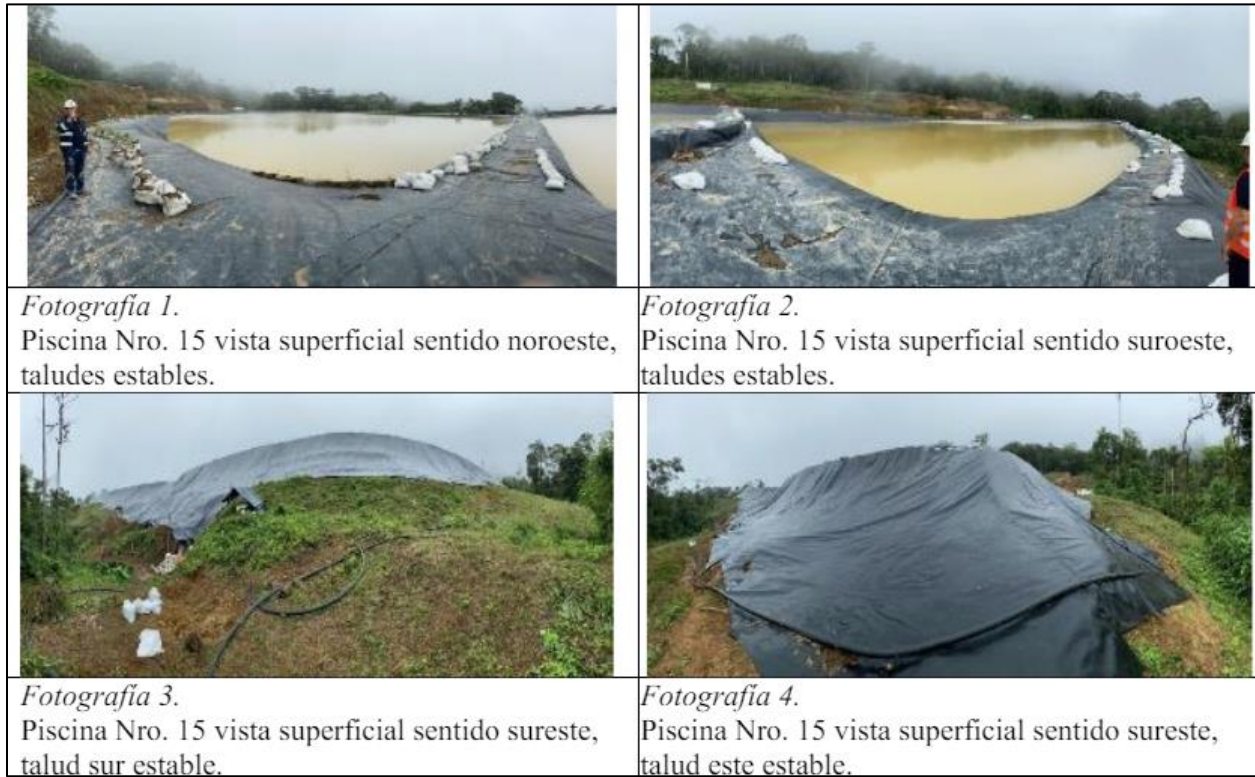
Figura 24. MAATE (2023b) afirma que los taludes de la Piscina No. 15 son estables sin dar ninguna evidencia ni explicar cómo debe entenderse la palabra “estable”. Las fotos (especialmente la superior derecha) aclaran que los terraplenes son muy empinados y del orden de 1V: 1H (45°), que es el ángulo crítico máximo necesario para evitar fallas por erosión interna. Por el contrario, el Cuerpo de Ingenieros del Ejército de los EE. UU. requiere ángulos de pendiente no mayores a 1V: 5H (11° desde la horizontal) para evitar fallas por erosión interna (USACE, 2000). Dado que hay dos vistas hacia el sureste y ninguna vista hacia el noreste, es posible que las direcciones estén mal etiquetadas. Figura de MAATE (2023b).

Una presa de tierra debería poder impedir el flujo de agua incluso si hay un desgarró en la geomembrana o incluso si no hay ninguna geomembrana. La subsección anterior “Mecanismos de Falla de Presas de Relaves” describió tres medios principales para prevenir la falla de las presas de relaves por erosión interna, ninguno de los cuales incluye geomembranas. En primer lugar, el terraplén necesita una pendiente suave para reducir el gradiente hidráulico y, por tanto, reducir el caudal de agua a través del terraplén. El Cuerpo de Ingenieros del Ejército de los EE. UU. (USACE, 2000) recomienda que el terraplén no tenga una inclinación superior a 1V: 5H (11° desde la horizontal). Por el contrario, las fotos de MAATE (2023b) aclaran que las inclinaciones de los terraplenes son de aproximadamente 1V: 1H (45°), lo cual es demasiado pronunciado (ver Fig. 24). De hecho, una inclinación de 1V: 1H se considera el ángulo crítico máximo para la prevención de la erosión interna (Holtz et al., 2000), lo que implica que los terraplenes de la Piscina Nro. 15 siempre han estado a la cúspide de falla. Por lo tanto, una vez que la geomembrana se desgarró, el agua de la piscina de relaves fluyó tan rápido a través del desgarró y luego a través del terraplén que pudo arrastrar partículas sólidas. La inclinación del terraplén también es evidente en la forma en que el residente local luchó por ganar pie para recolectar una muestra de agua de la presa de relaves con fugas (ver Fig. 6). La alta inclinación

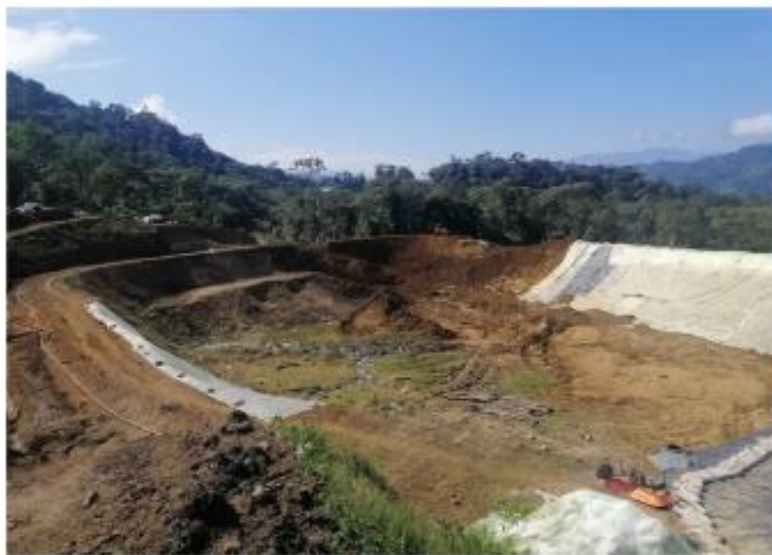
Construcción de drenes en la base de la relavera (foto de archivo)

Figura 25. Se construyeron drenajes en los cimientos de las piscinas de relaves debajo de la geomembrana. Sin embargo, no hay drenajes que fuercen que el agua y los relaves que escapan de la geomembrana y fluyen contra la presa de relaves salgan de la presa de relaves por el pie (comparar con Figs. 10-11). Foto de Agroindustrial El Corazón S.A. (2023a).

El segundo medio para prevenir la falla de la presa de relaves por erosión interna es la instalación de un sistema de drenaje que forzaría la salida de las filtraciones por el pie de la presa, en lugar de a lo largo de la cara de la presa (ver Fig. 10). Sin embargo, los únicos drenajes que se mencionan en los documentos de la compañía minera son los drenajes que se construyeron en los cimientos de las piscinas de relaves debajo de la geomembrana (ver Fig. 25). Es decir, no se mencionan drenajes que pudieran controlar el flujo de agua después de que ésta emergiera de un desgarramiento en la geomembrana. El hecho de que la filtración apareciera en lo alto de la cara de la presa (ver Fig. 6), en lugar de en el pie de la presa, ciertamente cuenta como evidencia de que nunca se había instalado un sistema de drenaje apropiado o de que era completamente ineficaz. El tercer medio de prevención es la instalación de filtros para atrapar las partículas finas y evitar su arrastre en la filtración (ver Fig. 11). De la misma manera, no se mencionan filtros dentro de los terraplenes de las piscinas de relaves de la mina El Corazón. Aunque visualmente se aprecia la excesiva inclinación de los terraplenes (ver Fig. 24), es necesario cierta cautela respecto a la falta de drenajes y filtros, simplemente por la falta general de información que se revisó en la sección “Resumen de Piscinas de Relaves en la Mina de Oro El Corazón”.
