Causas y Consecuencias de la Falla de la Presa de Relaves en la Mina de Oro El Corazón de Agroindustrial el 4 de Noviembre de 2023, Provincia de Imbabura, Norte de Ecuador

Steven H. Emerman, Malach Consulting, 785 N 200 W, Spanish Fork, Utah 84660, USA,
E-mail: SHEmerman@gmail.com, Tel: 1-801-921-1228

Informe elaborado a solicitud de Asociación de Propietarios de Tierras Rurales del Norte y Frente Antiminero, presentado el 10 de junio de 2024

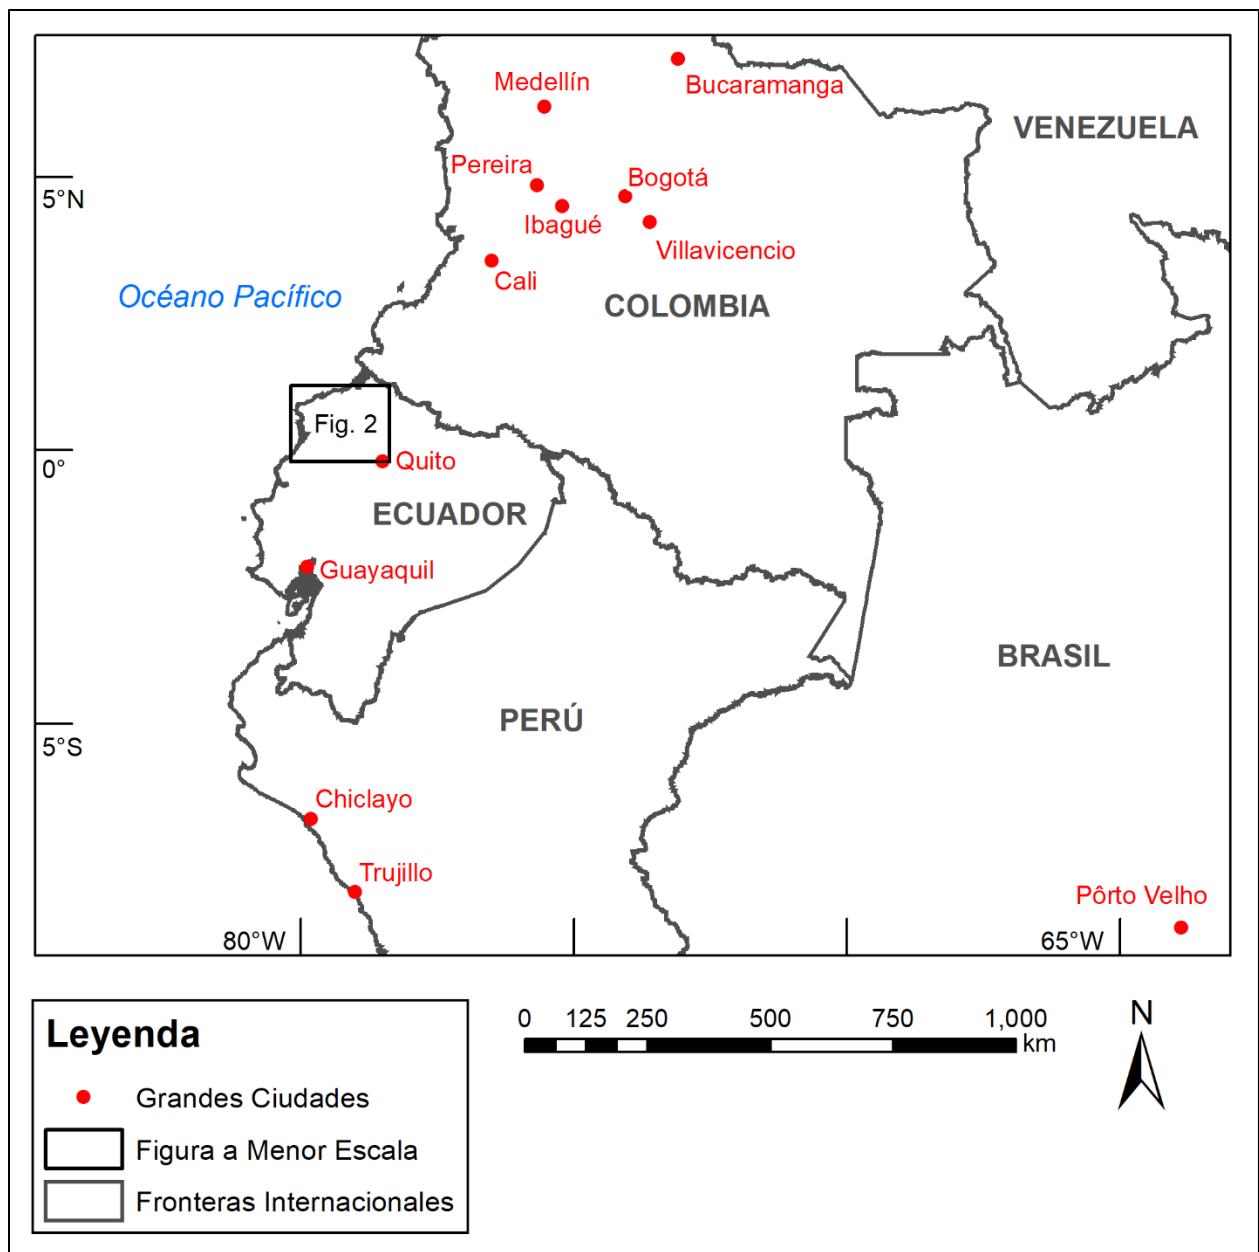
Figura 1. El 4 de noviembre de 2023 falló una presa de relaves en la mina de oro El Corazón de Agroindustrial en la provincia de Imbabura, norte de Ecuador. Ver los mapas a menor escala en Figs. 2-4.

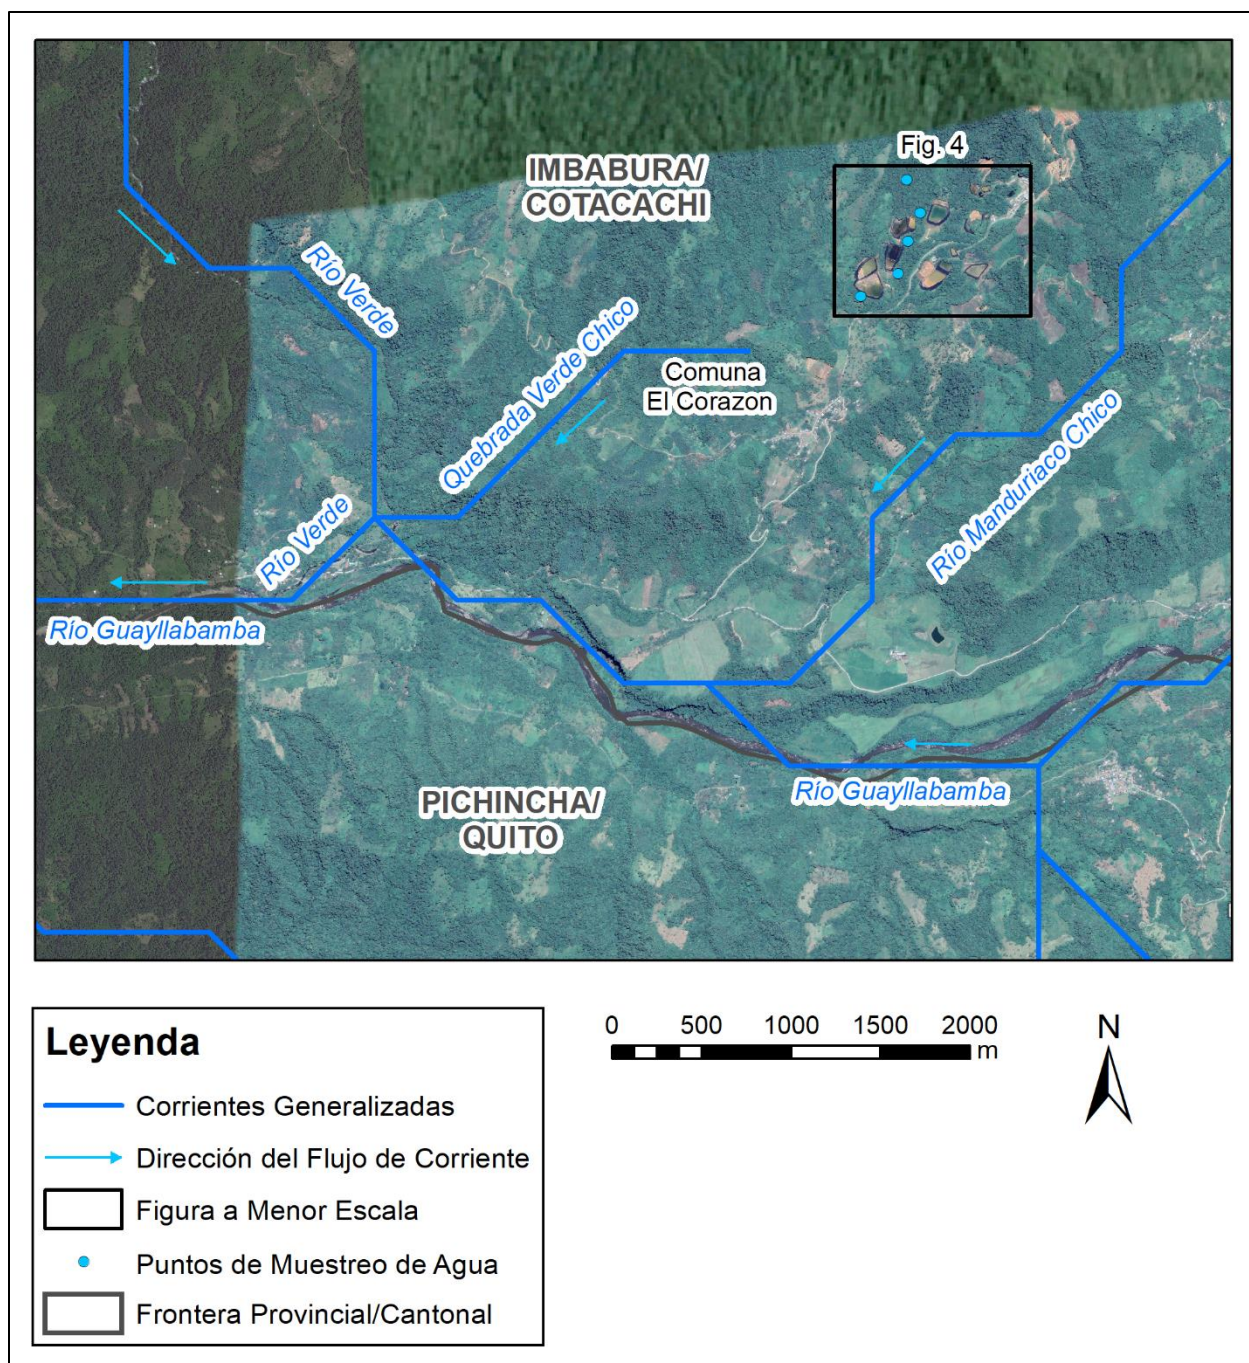
La proximidad de la Piscina Nro. 15 a una corriente aguas abajo ha sido una violación de las regulaciones del cantón de Cotacachi, en el que se encuentra la mina El Corazón (ver Fig. 3). De acuerdo con un Informe Técnico por el Municipio de Cotacachi (2023a), “La piscina 15 ha sido construida a menos de 15 metros de la quebrada los monos, afluente de la Quebrada Verde Chico que desemboca en el Río Verde ... Se evidenció que la piscina de relave minero número 15 está construida a pocos metros de la Quebrada Los Monos”. El Municipio de Cotacachi (2023a) continúa, “Conforme lo estipula la ‘ORDENANZA SUSTITUTIVA QUE DELIMITA, REGULA, AUTORIZA Y CONTROLA EL USO DE RIBERAS Y LECHOS DE RÍOS, LAGOS Y LAGUNAS, QUEBRADAS, CURSOS DE AGUA, ACEQUÍAS Y SUS MÁRGENES DE PROTECCIÓN EN EL CANTÓN SANTA ANA DE COTACACHI’, en su Art. 12, Inciso 5, donde se establece que: ‘...los márgenes de todos los ríos y quebradas del cantón, tendrán una zona de protección según establece el PDOT cantonal: para la Zona de Intag 30 metros para ríos’ ... la empresa minera está incumpliendo con lo que establece la presente normativa ... por lo que deberá tomar acciones inmediatas, a fin de dar cumplimiento a la Ordenanza vigente” (mayúsculas en el original). La Zona de Intag que menciona la ordenanza es una zona montañosa de la provincia de Imbabura. Toda la parroquia García Moreno, en la que se ubica la mina El Corazón, está incluida dentro de la Zona de Intag. Un ingeniero del Municipio de Cotacachi confirmó a la Defensoría del Pueblo del Ecuador (2024) que “es común que en las concesiones mineras no consideren las ordenanzas que constituyen normativa local, en cuanto la distancia que deben conservar de quebradas, ríos o lagos”.

Figura 3. Los contaminantes liberados por la falla de la Piscina 15 en la mina El Corazón fluirían hacia la quebrada Verde Chico, luego hacia el río Verde, seguido por el río Guayllabamba (ver Fig. 2). Los contaminantes de la Piscina 15 u otras piscinas de relaves podrían potencialmente llegar al río Manduriaco Chico y luego fluir hacia el río Guayllabamba, aunque el camino desde el sitio de la mina hasta el río Manduriaco Chico no está claro en los mapas de corrientes, fotografías aéreas e imágenes satelitales disponibles. Ver los mapas a mayor escala en Figs. 2-3 y el mapa a menor escala en Fig. 4. El fondo son imágenes de Google Earth del 9 de abril de 2013, 24 de abril de 2016 y 27 de junio de 2019. Las corrientes de HydroSHEDS (2024) son más generalizadas de lo que se puede ver en las imágenes de Google Earth. Los puntos de muestreo de agua se determinaron comparando el mapa croquis de Agroindustrial El Corazón (2023a) (ver Fig. 19) con imágenes de Google Earth del 27 de junio de 2019 (ver Tabla 6).

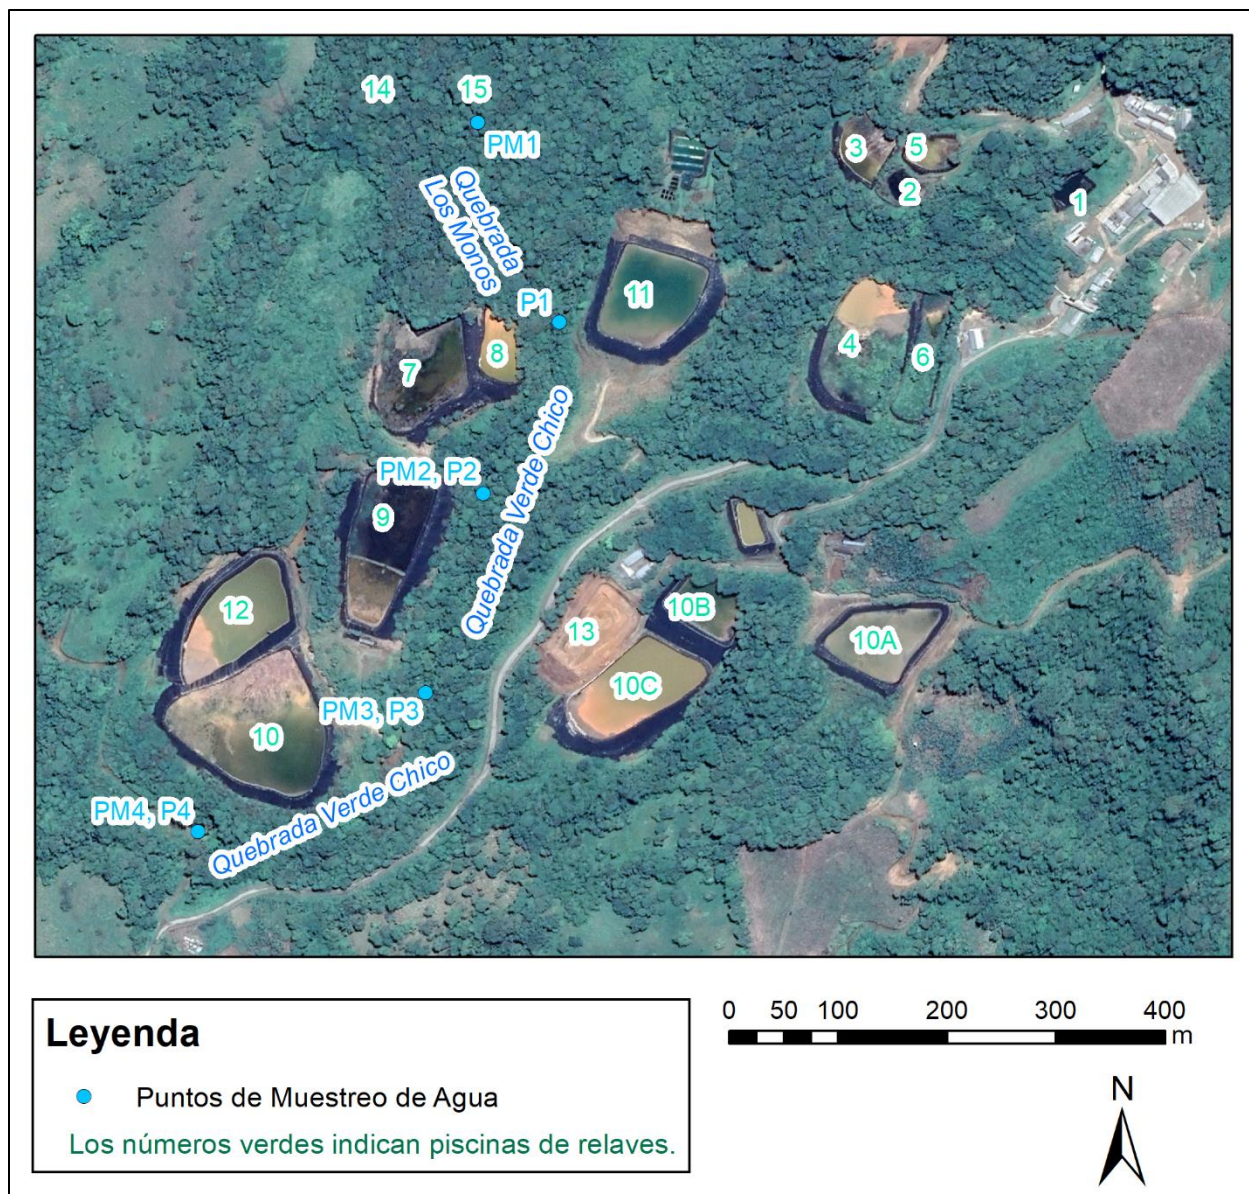
Figura 4. Las muestras de agua fueron recolectadas por la empresa minera en los puntos PM1, PM2, PM3 y PM4 y por la empresa consultora GRUNTEC en los puntos P1, P2, P3 y P4. El punto PM1 es también el punto de descarga de la Piscina 15. Los puntos de muestreo de agua se determinaron comparando el mapa croquis de Agroindustrial El Corazón (2023a) (ver Fig. 19) con imágenes de Google Earth del 27 de junio de 2019 (ver Tabla 6). Las coordenadas de los puntos de muestreo establecidas en Agroindustrial El Corazón (2023a) (ver Fig. 20) no corresponden a las coordenadas medidas (comparar Tabla 6 con Fig. 20). Las piscinas de relaves fueron etiquetadas en comparación con el mapa croquis (ver Fig. 19). El fondo son imágenes de Google Earth del 27 de junio de 2019. Notar que las Piscinas 14 y 15 se construyeron entre 2020 y 2021, por lo que no aparecen en las imágenes de fondo.

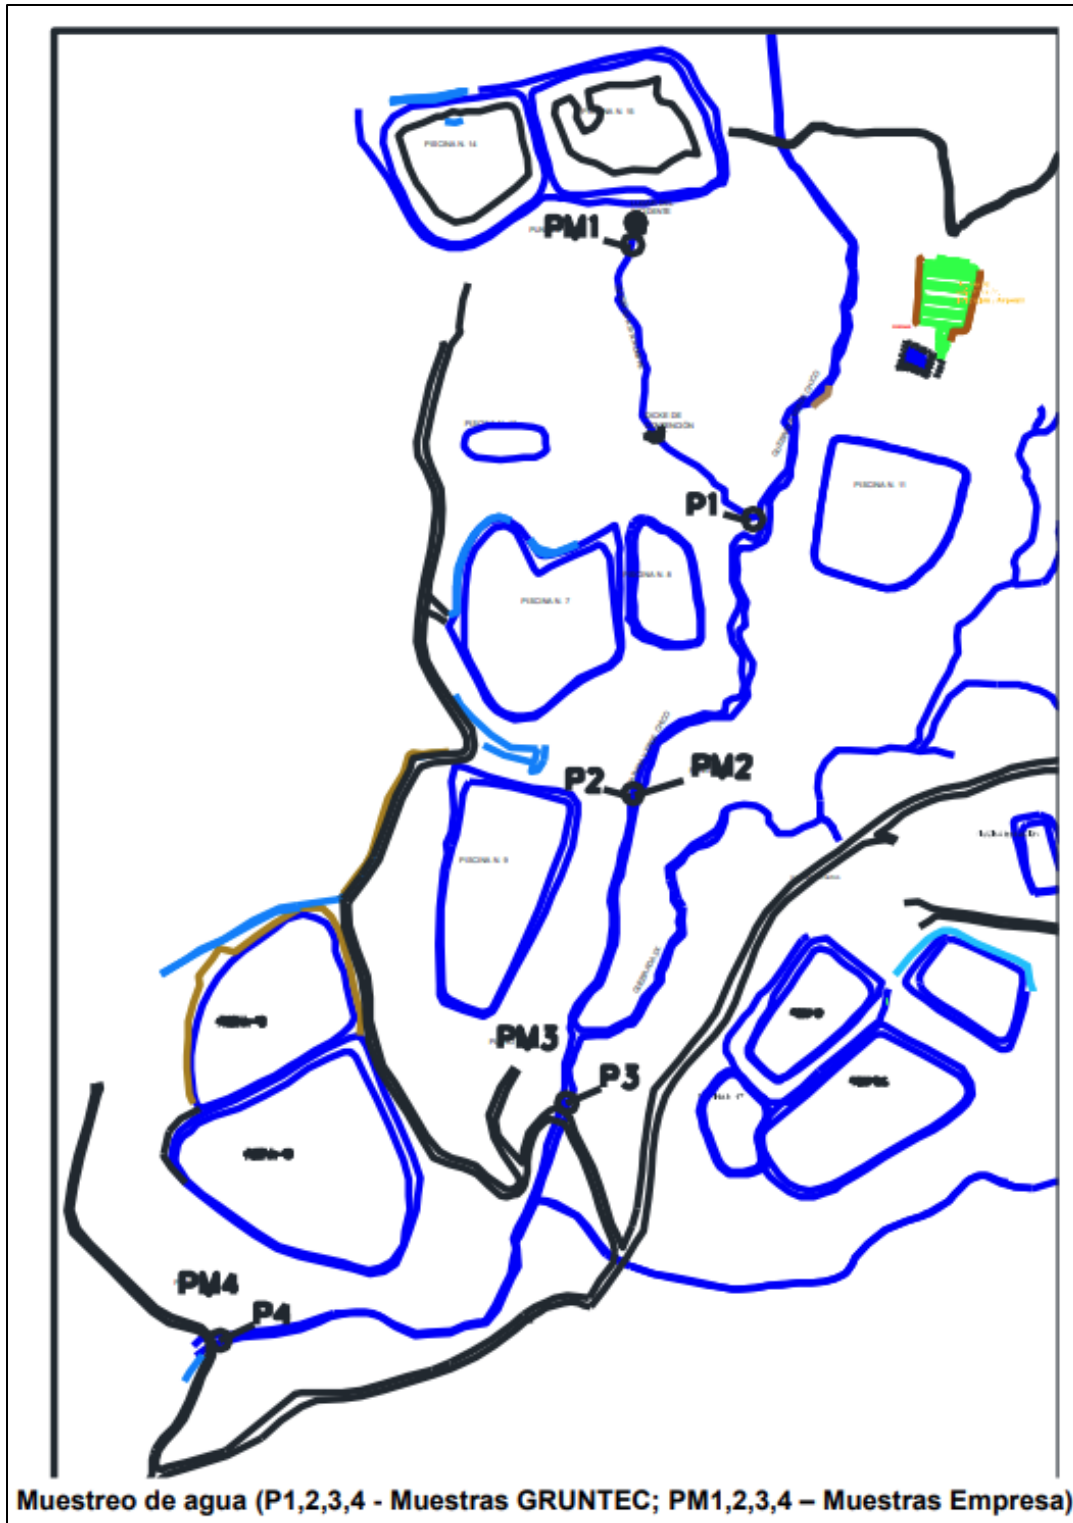
Figura 19. El mapa croquis anterior se comparó con imágenes de Google Earth del 27 de junio de 2019 para determinar las coordenadas de los puntos de muestreo de agua por parte de la empresa y sus consultores (ver Tabla 6 y Fig. 4). Las coordenadas medidas no corresponden a las coordenadas expresadas en Agroindustrial El Corazón S.A. (2023a). El desajuste para los puntos P1, P2, P3 y P4 son 18 metros, 392 metros, 206 metros y 535 metros, respectivamente (comparar Tabla 6 con Fig. 20). Figura de Agroindustrial El Corazón S.A. (2023a).
